DAYCO AFTERMARKET SERVICE INFORMATION

Asunto:
TOOL9 : medidor de desgaste de correas PK

N° : SI0023E

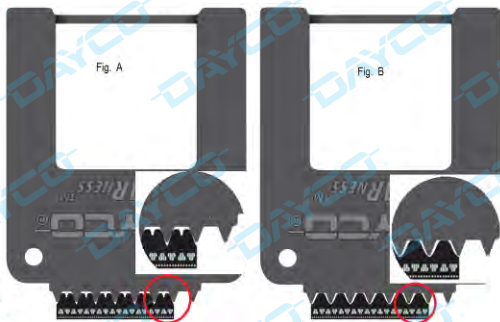
la herramienta: cuando se pone contra las gargantas de la correa, se ve si hay juego lateral entre las púas del peine y el flanco de las gargantas. Una correa nueva no presenta ningún juego; sin embargo, si una correa está demasiado desgastada, la forma de las púas del instrumento nos dirá que hay espacio entre los laterales de las nervaduras y las púas de la herramienta (véanse Figs. A y B).

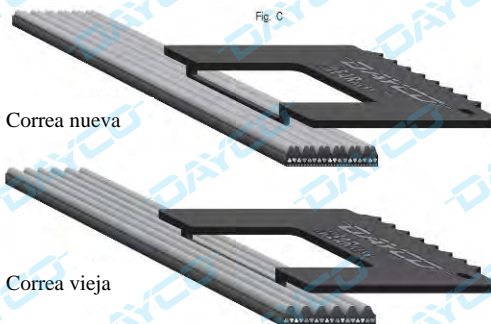
El segundo control indica el desgaste de las nervaduras mismas. Se deberá apoyar longitudinalmente en las nervaduras de la correa el indicador colocado en el extremo opuesto del peine: si el indicador está colocado a lo largo del acanalado de una nueva correa queda visible, pero si tiende a ponerse por debajo de los picos del rib, a lo largo del acanalado, quiere decir que se trata de una correa desgastada, porque demuestra que el material se ha consumido y la distancia entre las nervaduras ha aumentado. (Fig. C)

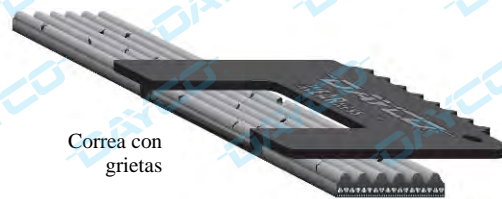
Correa con grietas

El control final de las grietas permite que el técnico vea las gargantas de la correa mediante la "ventana" de un cuadrado de 25 mm. Si a través de la ventana se ven cuatro o más grietas se aconseja sustituir la correa antes de que se desprenda del todo.

Dayco aconseja que cada vez que se haga el normal mantenimiento del vehículo, se revise con regularidad la correa de transmisión para los órganos auxiliares, sugiriendo también que cada vez que la correa necesite ser sustituida, se sustituyan también los demás componentes de la transmisión.
